CONSTRUIRE POD PESTE RÂUL BISTRITĂ, COMUNA TARCĂU, JUDEȚUL NEAMȚ

Beneficiar : Comuna Tarcău
Proiectant General: S.C. 3B CONSTRUCTION PROJECT S.R.L.
Proiectant de specialitate: dr. ing. BOACA GHEORGHITA.
Faza : DALI

**RAPORT
DE
EXPERTIZĂ TEHNICĂ EXTRAJUDICIARĂ**

**POD PESTE RÂUL BISTRITA ÎN COMUNA TARCĂU
JUDEȚUL NEAMȚ**

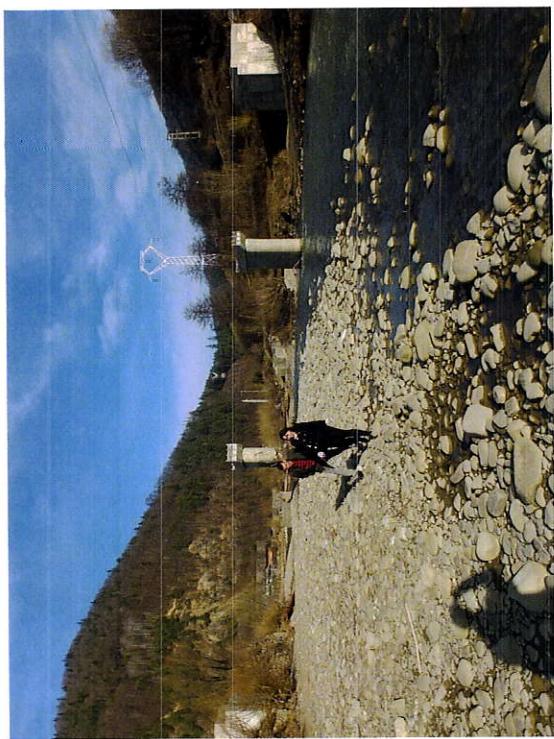
Foto 2. Vedere generală aval pod. Infrastructuri execute.

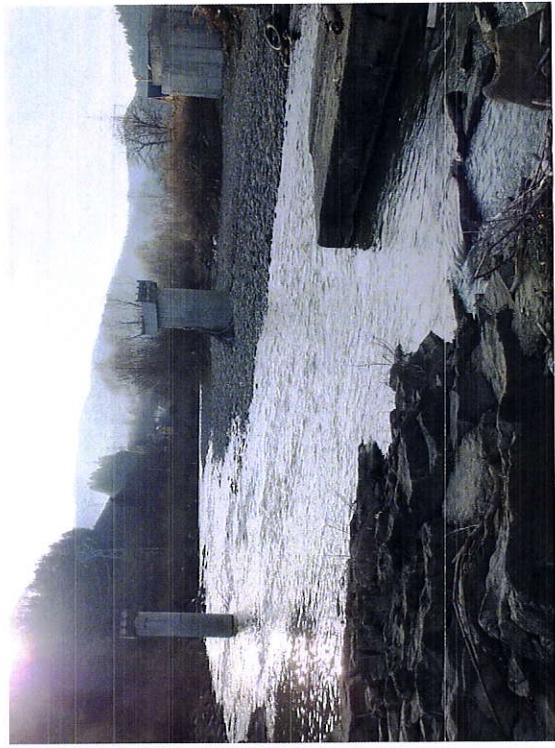
Foto 4. Vedere generală aval pod. Infrastructuri execute.
Lipsă umpluturi culei și sferturi de con

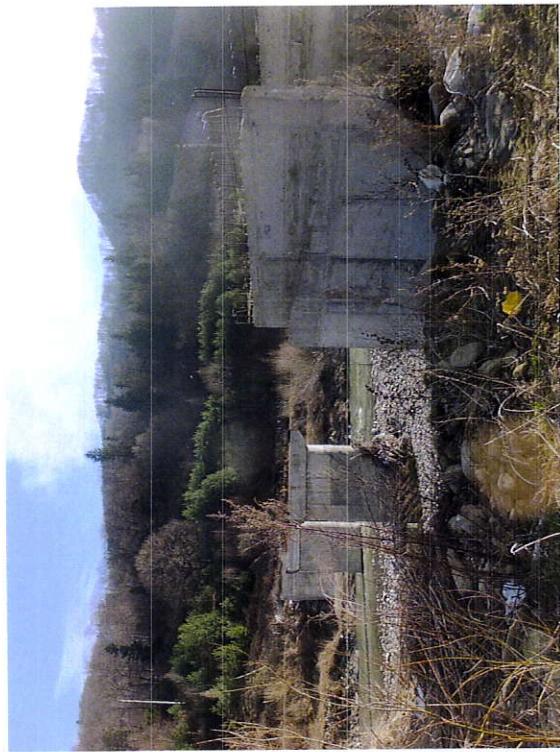
Foto 1. Vedere generală pod. Infrastructuri execute.
Lipsă umpluturi culei și sferturi de con

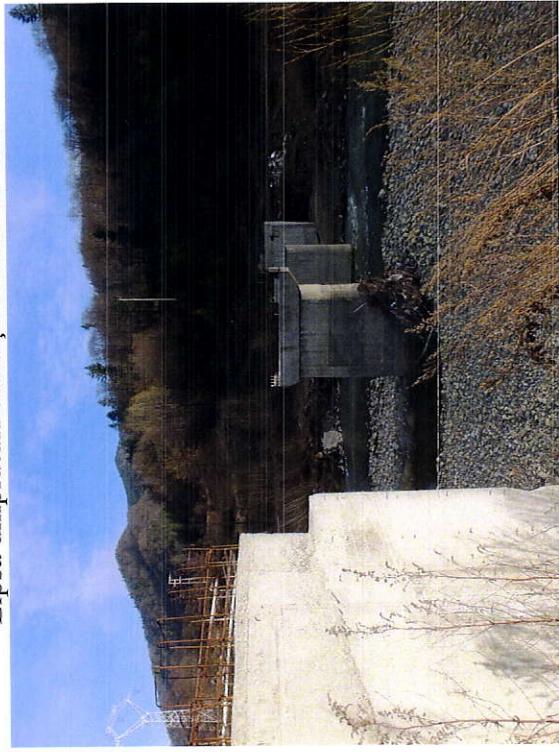
Foto 3. Vedere generală pod. Infrastructuri execute.
Lipsă sferturi de con

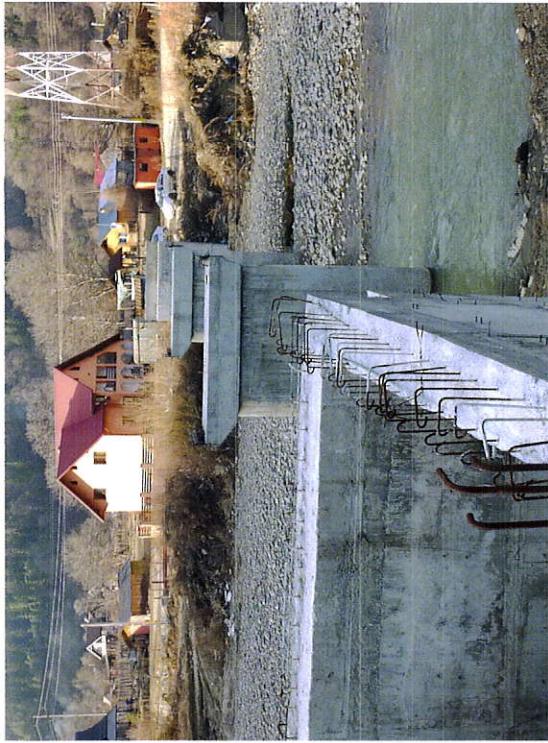
Foto 6. Vedere generală pod. Infrastructuri execute.
Lipsă umpluturi culei și sferturi de con

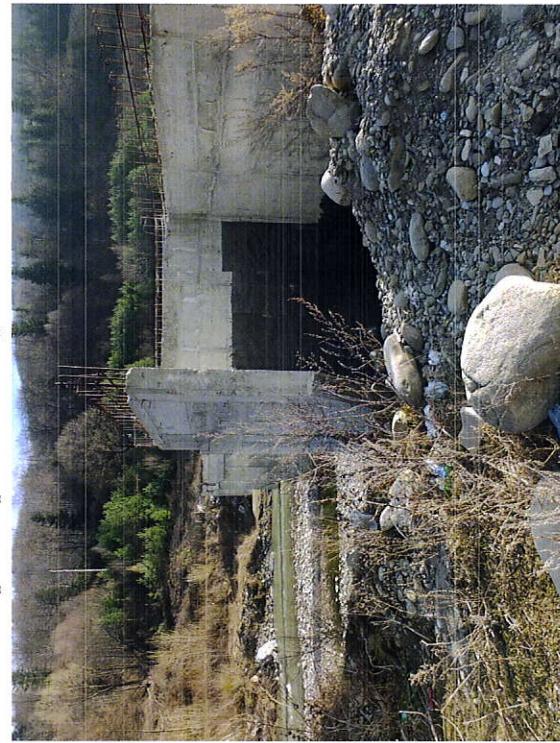
Foto 8. Culée mal drept. Hidroizolație executată.
Lipsă umpluturi culei și sferturi de con

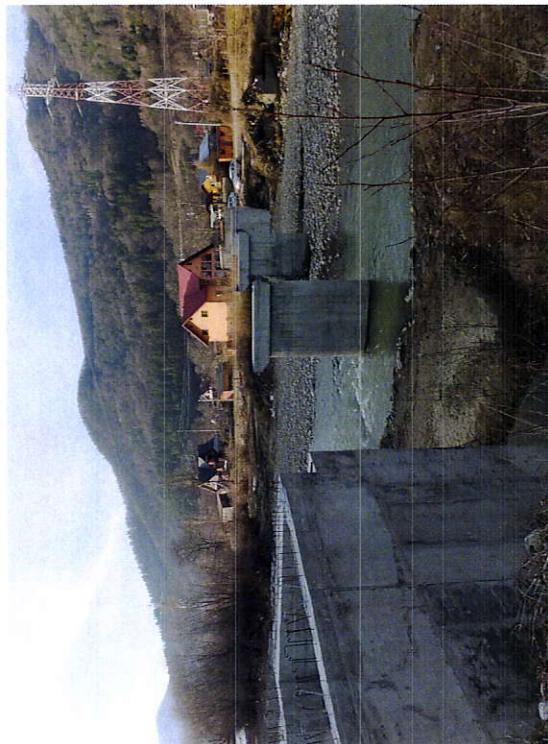
Foto 5. Vedere generală aval pod. Infrastructuri execute.
Lipsă umpluturi culei și sferturi de con

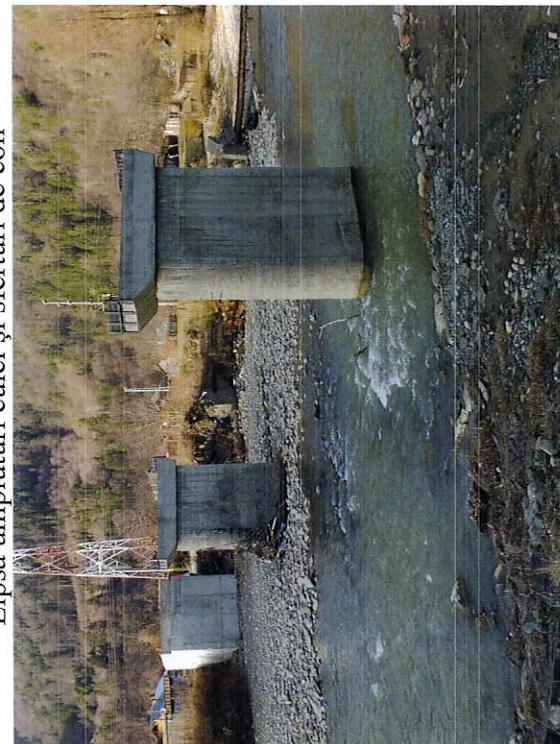
Foto 7. Vedere generală amonte pod. Infrastructuri execute.
Lipsă umpluturi culei și sferturi de con

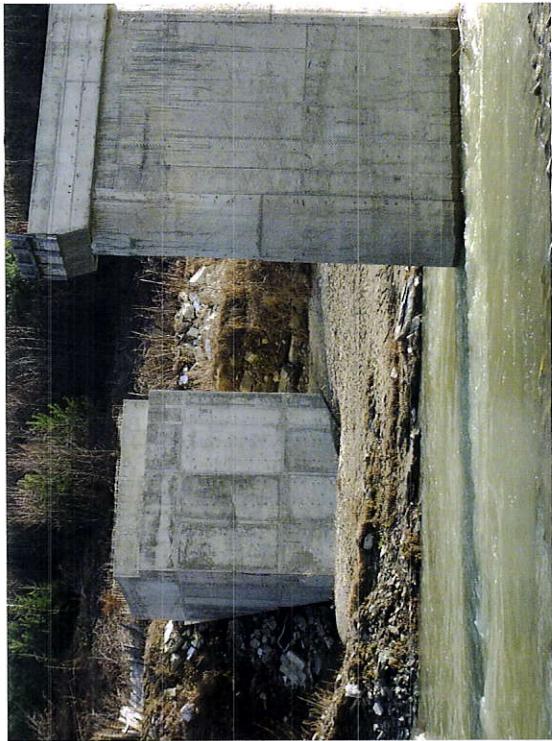
Foto 10. Culee mal drept. Lipsă umplutură și sferturi de con

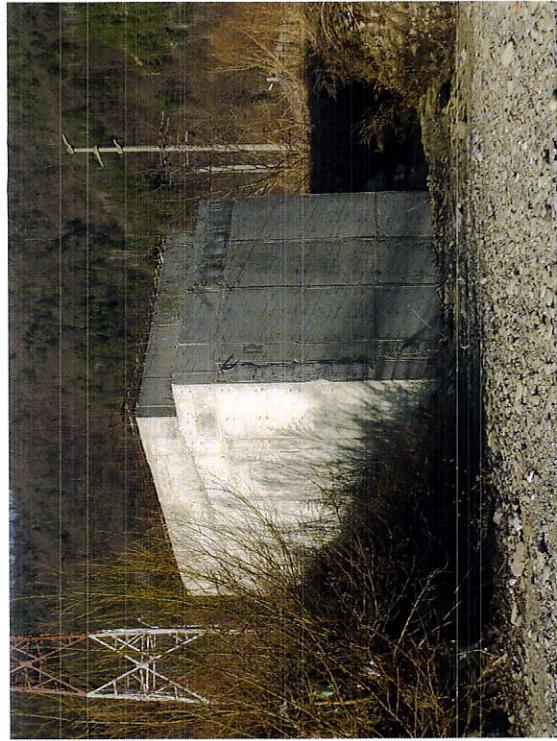
Foto 12. Culee mal stâng. Lipsă umplutură și sferturi de con

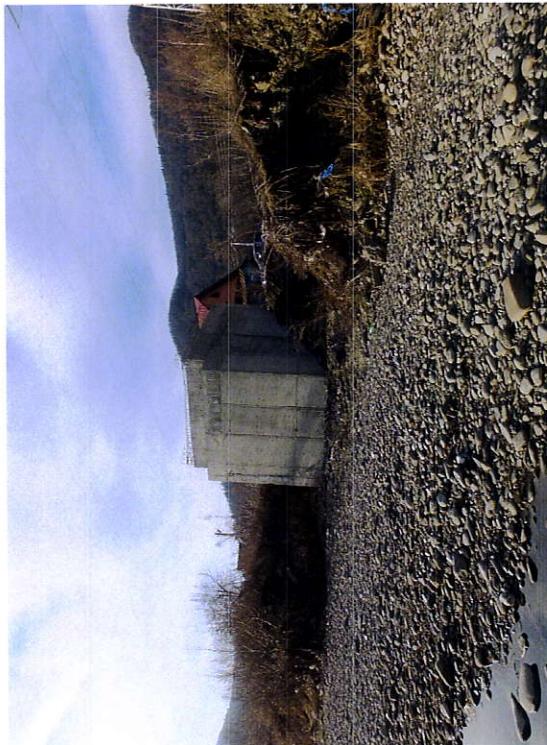
Foto 9. Culee mal stâng. Lipsă umplutură și sferturi de con

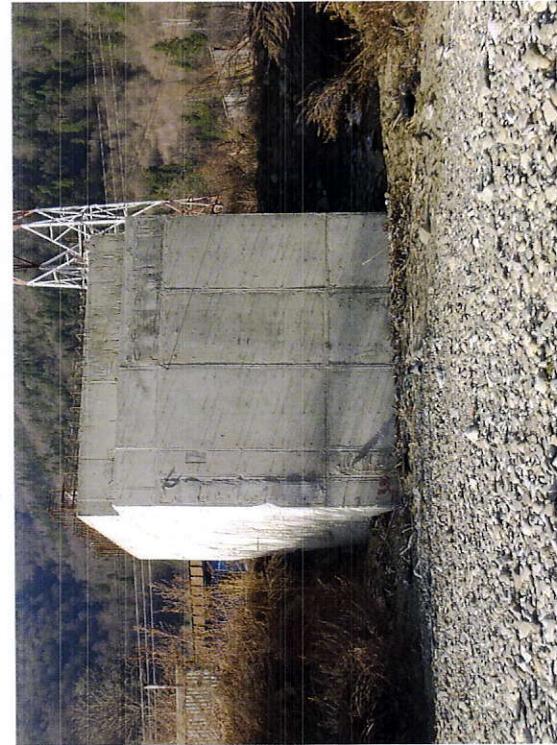
Foto 11. Culee mal stâng. Lipsă umplutură și sferturi de con

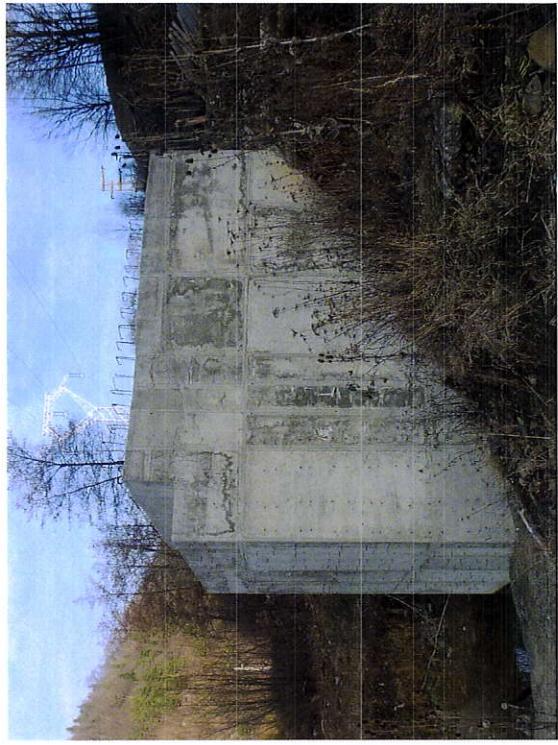
Foto 14. Culee mal drept. Lipsă umplutură și sferturi de con

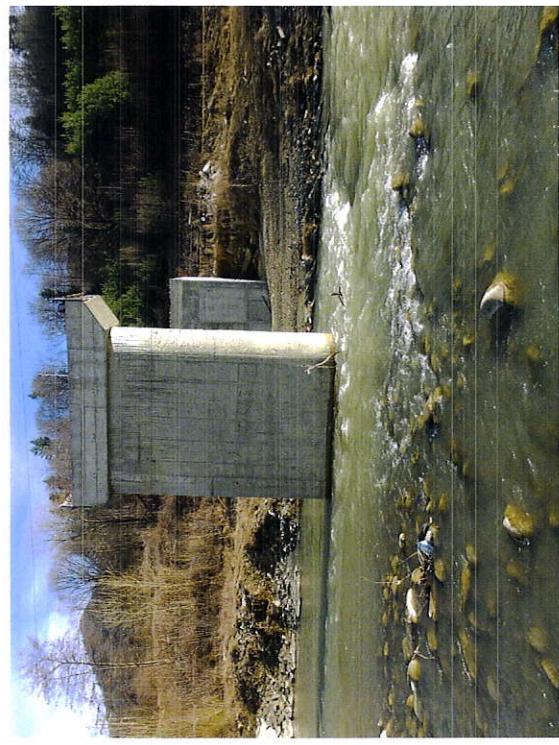
Foto 16. Culee mal drept executată. Lipsă sferturi de con. Pilă executată

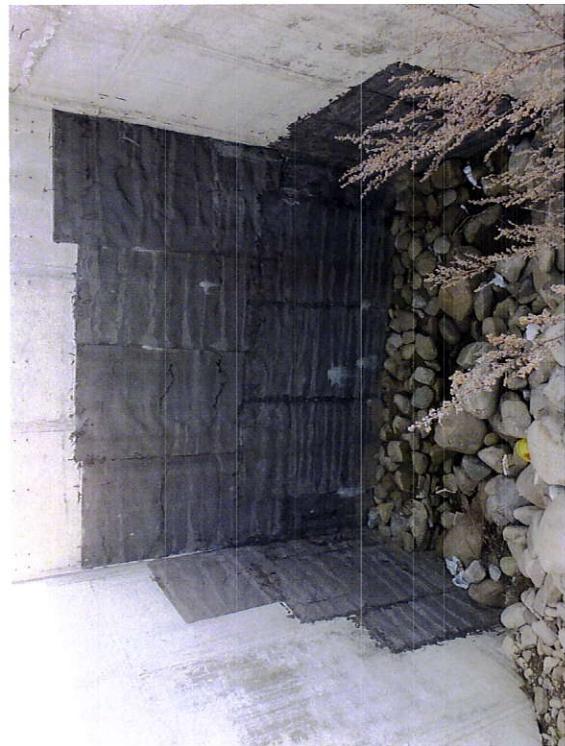
Foto 13. Culee mal drept. Hidroizolație executată.

Lipsă umplutură culee și sferturi de con

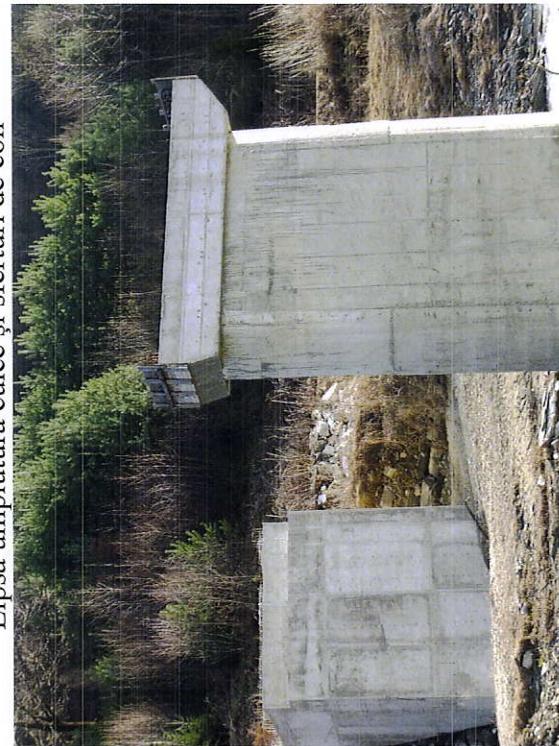
Foto 15. Culee mal drept executată. Lipsă sferturi de con. Pilă executată

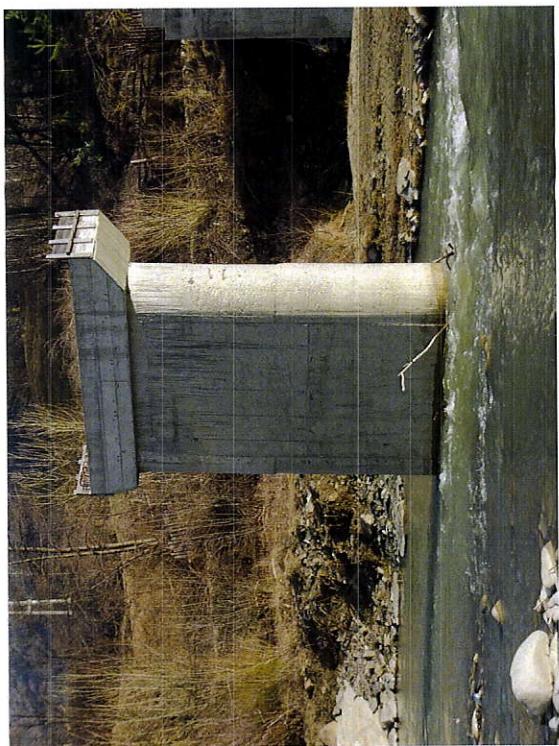
Foto 18. Pila. Vedere amonte

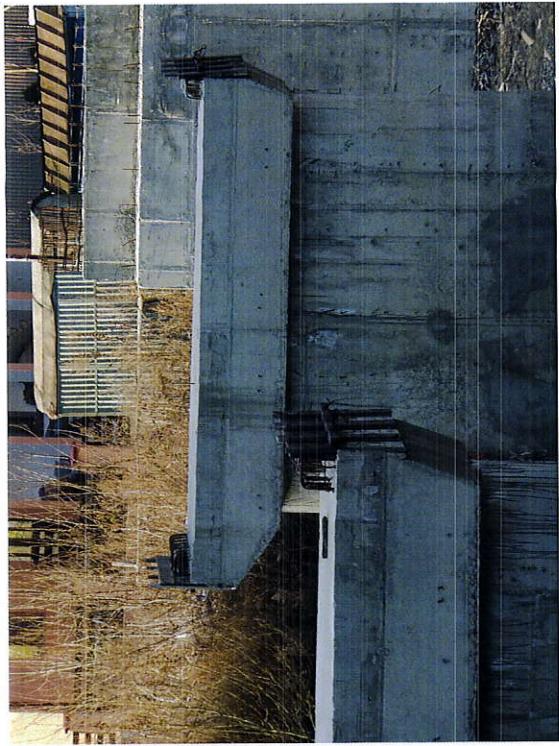
Foto 19. Pile executate

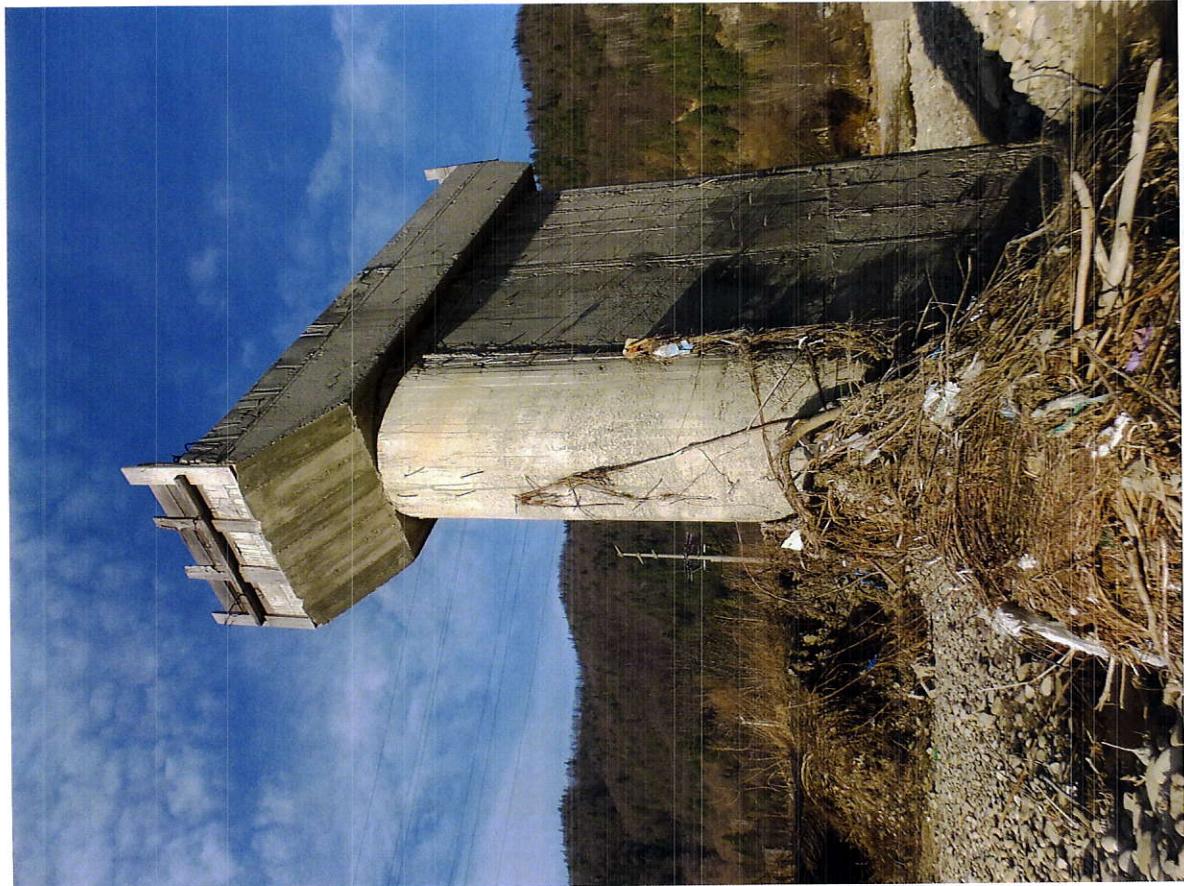
Foto 17. Pila. Vedere amonte. Gunoaie în albie

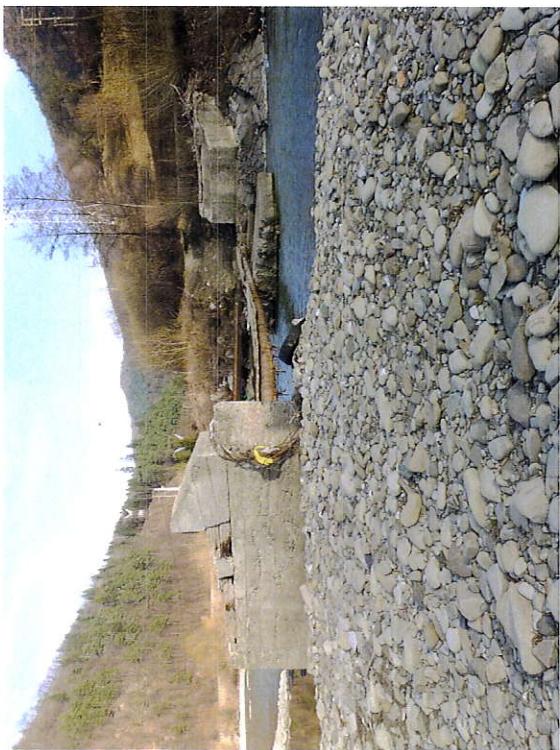
Foto 24. Albie neamenajată. Resturi de construcții în albie.
Lipsă sisteme de dirijare a apelor și de protecție a malurilor

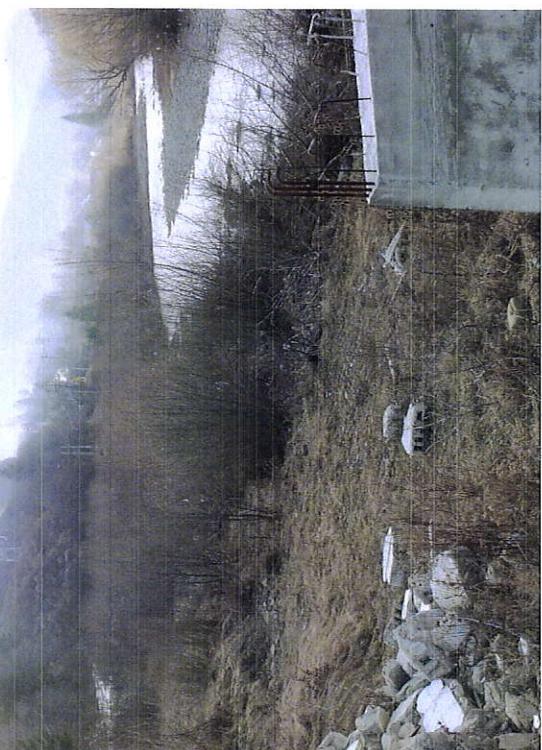
Foto 26. Albie neamenajată. Vegetație.
Lipsă sisteme de dirijare a apelor și de protecție a malurilor

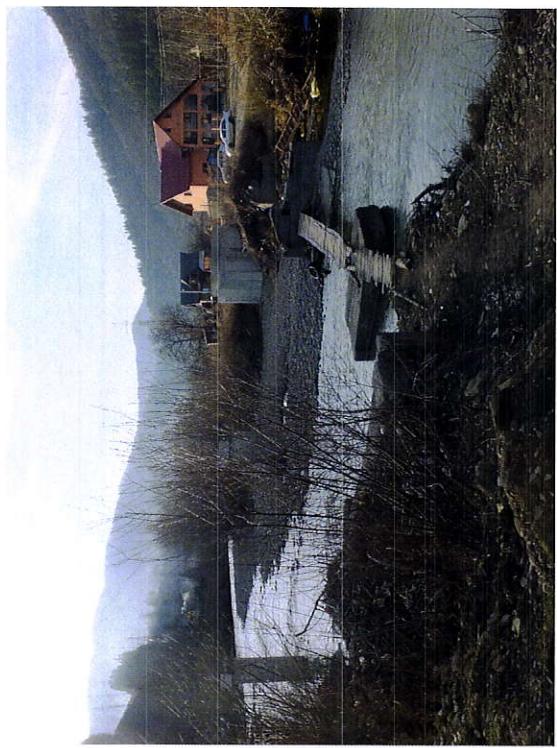
Foto 25. Albie neamenajată. Resturi de construcții în albie.
Lipsă sisteme de dirijare a apelor și de protecție a malurilor

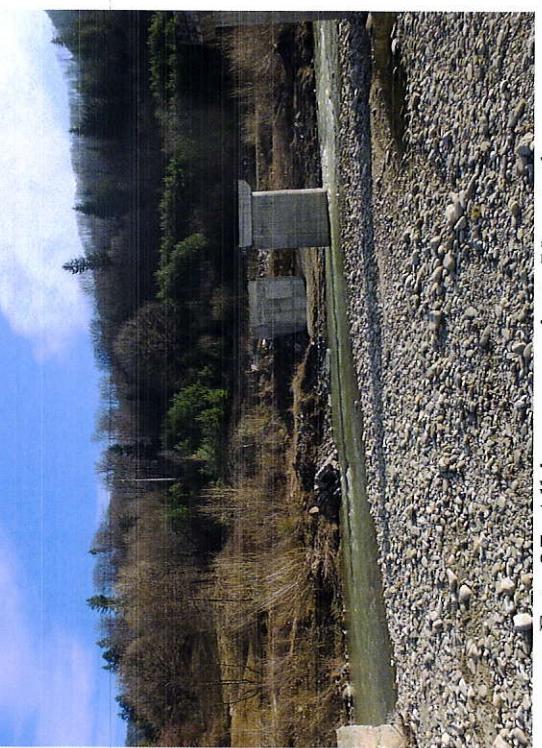
Foto 27. Albie neamenajată. Vegetație.
Lipsă sisteme de dirijare a apelor și de protecție a malurilor

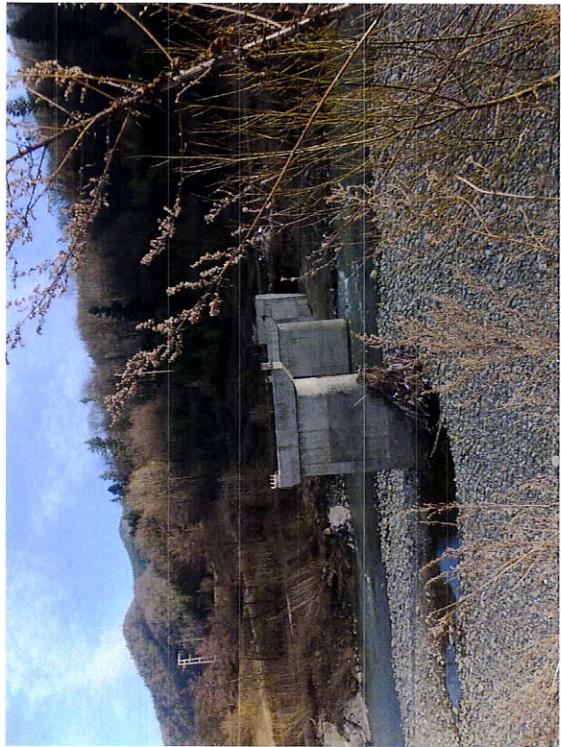
Foto 28. Albie neamenajată. Vegetație.
Lipsă sisteme de dirijare a apelor și de protecție a malurilor

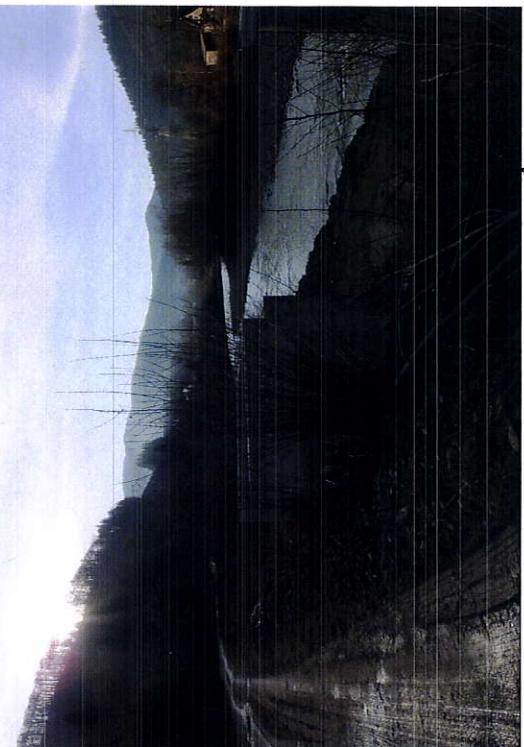
Foto 30. Drum de exploatare pe mal drept. Împietriuire

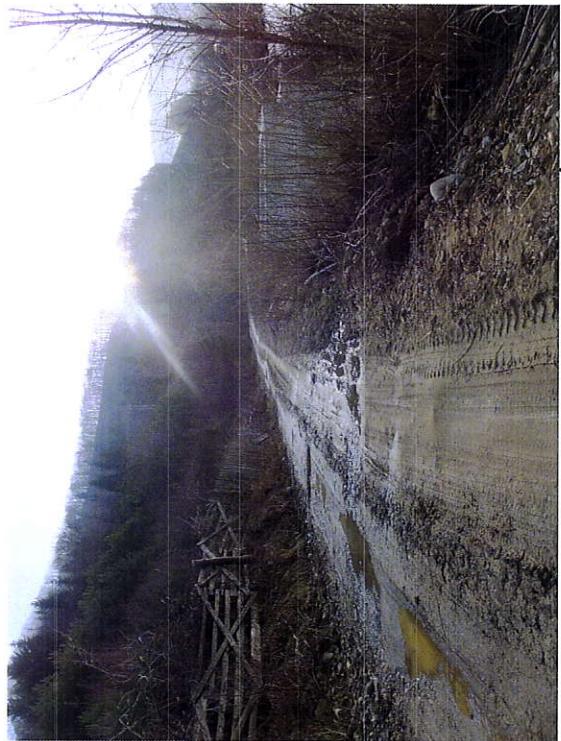
Foto 29. Drum de exploatare pe mal drept. Împietriuire.

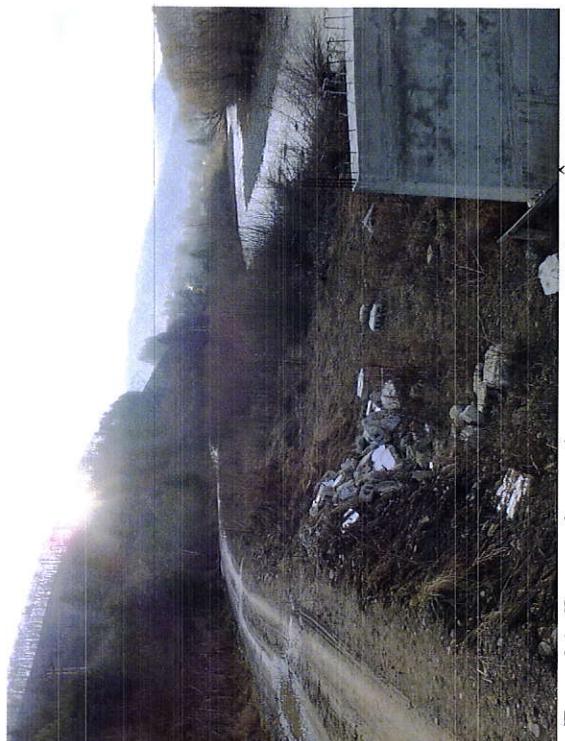
Foto 31. Drum de exploatare pe mal drept. Împietriuire
